Compte rendut d'intervencion

27/10/2026 21:05 · Karim B. · 1 fòto

Client : Residéncia Les Micocouliers, bat. B
Intervencion realizada : Remesa en pression, purga
Seguida de donar :
Comandar un vas d'expansion, tornar passar dijòus

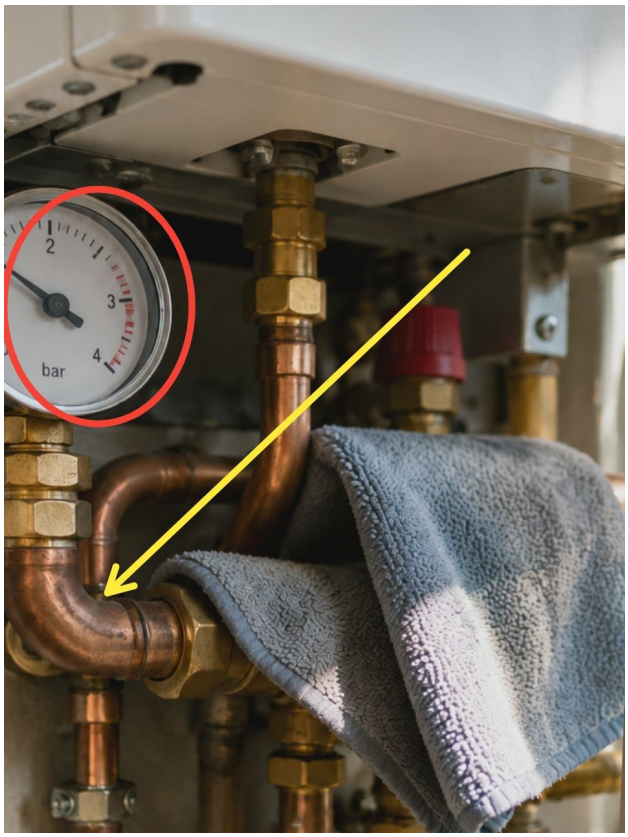
Fòto 1/1 · 27/10/2026 14:05:13 Dobrir dins Google Maps (Latitud 43.78175, Longitud 3.81342)
Comentari : Pression a 0,8 bar abans l'intervencion
